## Relevamiento Estancia “La Raquel” Castelli, Buenos Aires

El día 12 de septiembre de 2019 personal del LEMIT realizó, por solicitud de la Fundación Russo-Guerrero, un relevamiento a la estancia "La Raquel"; durante el mismo estuvieron presentes los propietarios de la residencia y el personal técnico responsable de la restauración.

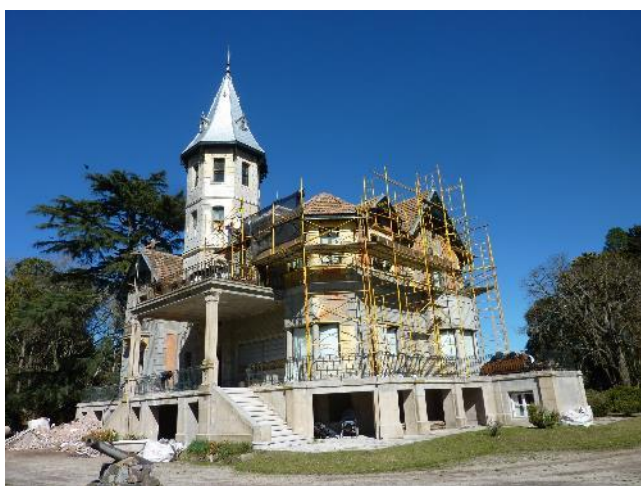
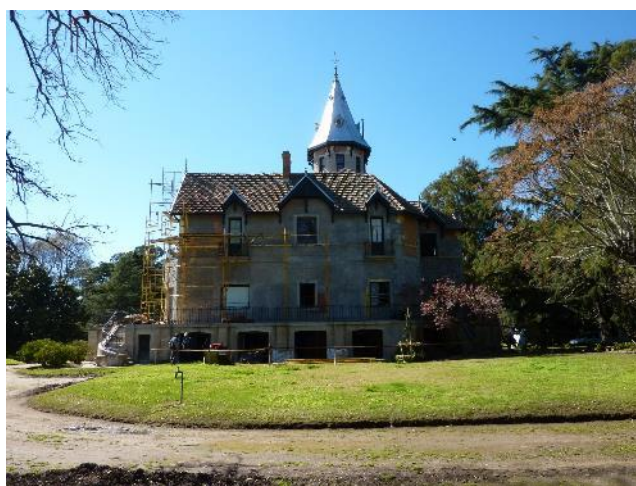
Esta estancia fue construida en 1894, aunque su torre fue terminada años más tarde. Está ubicada a la vera del río Salado y cuenta con 80 hectáreas, 40 de ellas parquizadas por el paisajista danés Forkel. Posee un valor histórico patrimonial ya que guarda el testimonio de las tradiciones burguesas de mediados del Siglo XIX en Argentina.

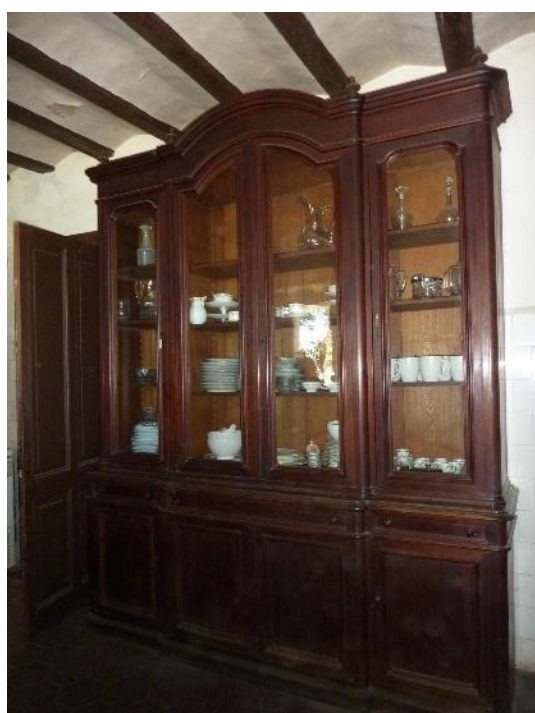
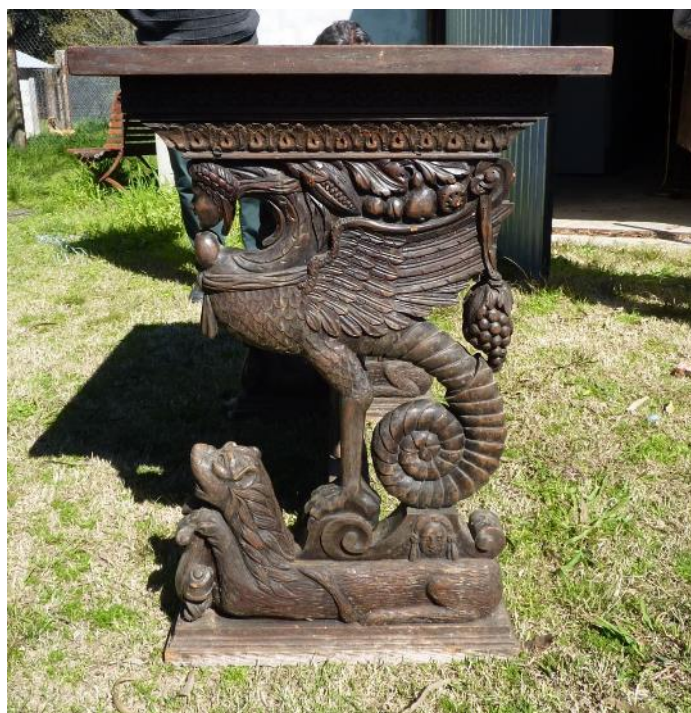
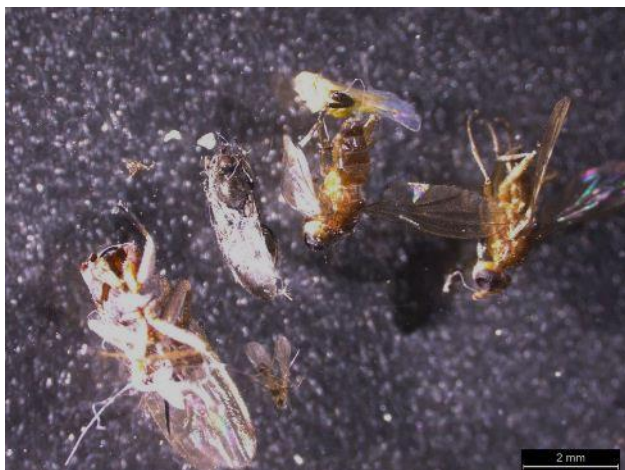
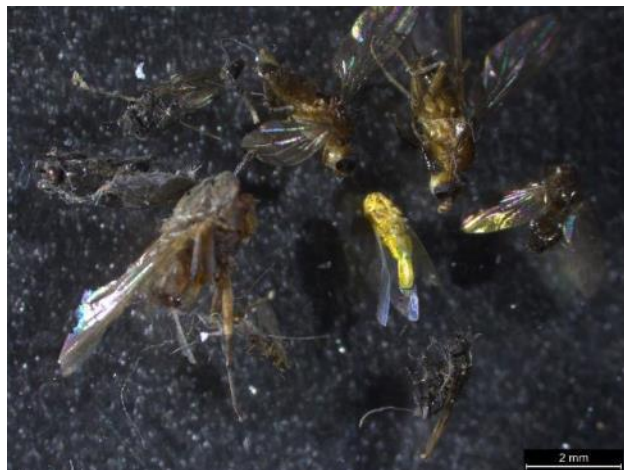
El relevamiento consistió en una inspección visual de elementos ejecutados en madera que integraban el mobiliario que conformaba las distintas dependencias, los cuales presentan signos por ataque de insectos al igual que el maderamen que conforma la cubierta y los solados.

Se determinó la presencia de actividad biológica activa principalmente de insectos xilófagos, los cuales están atacando los muebles de la estancia. Los ataques se observaron principalmente en aquellos muebles de roble y cedro, no así en los de algarrobo. Los lugares de ataque observados permitieron determinar que se trata de un efecto contagio por estibamiento y no de un ataque endémico de la estancia. Se tomó muestras de los muebles atacados, las cuales fueron sometidas a una formulación insecticida desarrollada por el LEMIT a fin de obtener los ejemplares que están biodeteriorando los bienes muebles. Luego de 48 horas se pudo determinar la presencia de insectos tal como se muestran en las imágenes. En estas se observan varias especies de insectos, entre ellos termitas en diferentes estadios de desarrollo y carcomas.

Con los resultados obtenidos se realizarán las recomendaciones técnicas para la restauración y protección de los elementos de madera y en el caso de las pinturas se las caracterizará a fin de poder lograr las mismas características y una tonalidad para la restauración.
